CENTRO DE REHABILITACIÓN PARA PERSONAS
EN CONDICIÓN DE DISCAPACIDAD FÍSICA.

Desarrollo volumétrico.

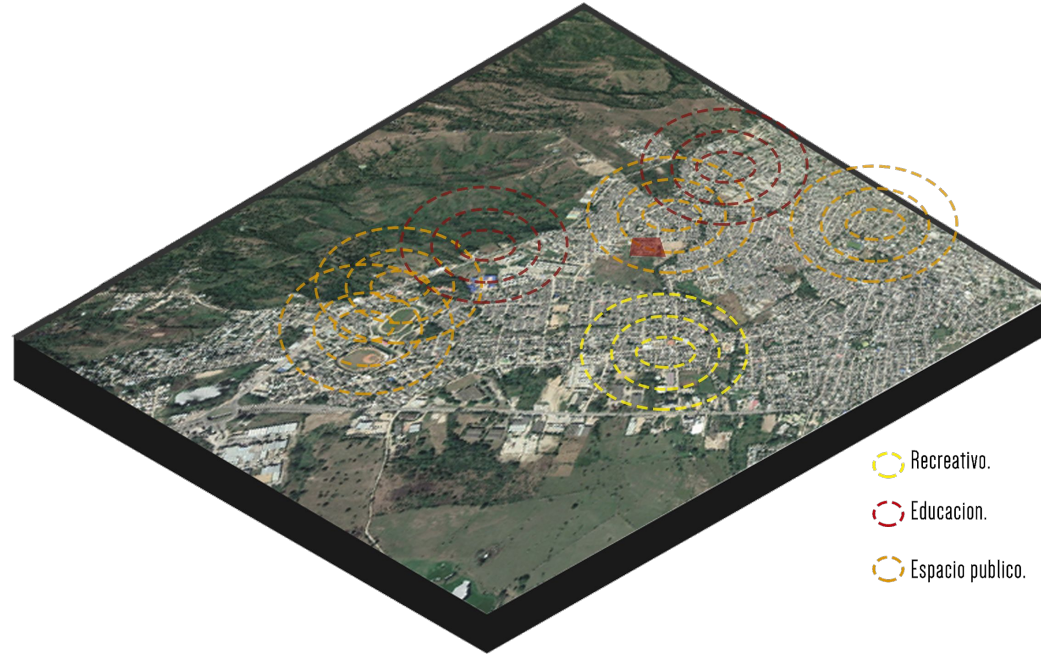
MORFOLOGÍA Y RELACIÓN URBANO-BORDE-RURAL

El desarrollo urbano de Sincelejo se inició en su mayor parte con una morfología irregular, debido a la falta de un plan urbanístico. Observándose la discontinuidad en la densidad y compacidad de las manzanas.

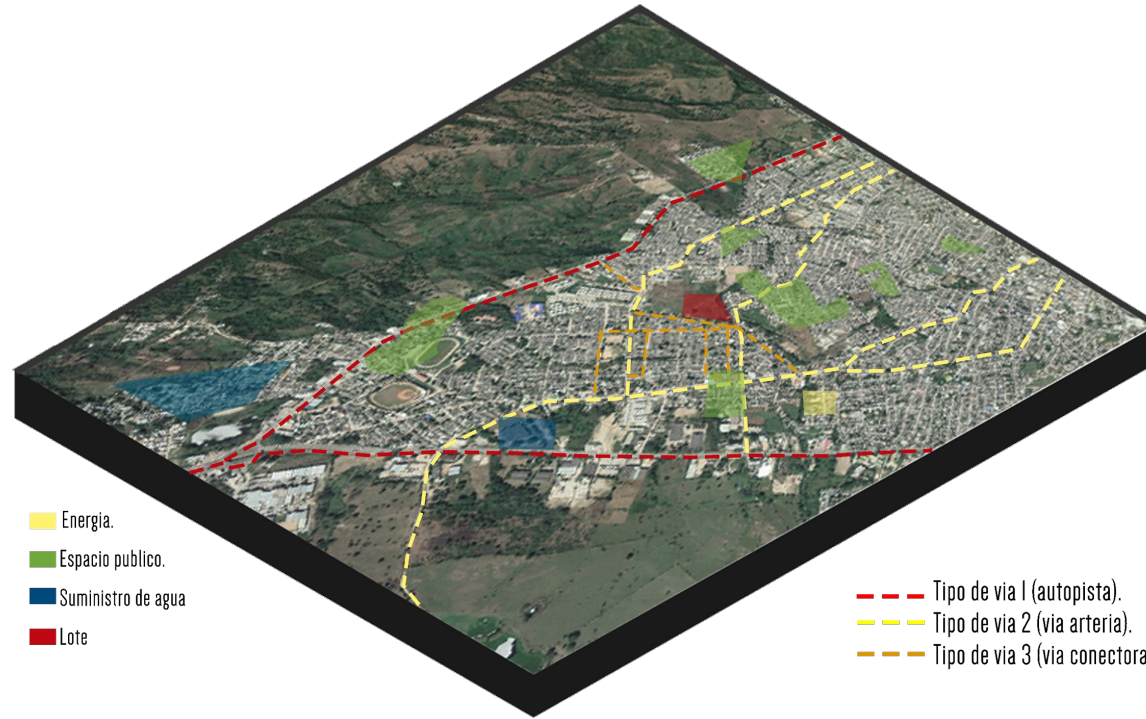
ESPACIO PÚBLICO, MOVILIDAD Y SERVICIOS.

En el municipio de sincelejo se observa un nivel muy bajo de espacio público para las personas, con respecto a la normativa de m² de espacio público por persona.

- La conclusion que arroja este analisis es primero la cantidad de equipamientos de salud presentes en esta zona de soncelejo, siendo asi no se encontro ningun equipamiento de que solo funcionara para terapias y para personas en condicion de discapacidad. Ademas de esto se observa la poca presencia de espacio publico (paquetes, reservas, elementos deportivos) dentro de un radio de 1km del lote donde se hara el proyecto.

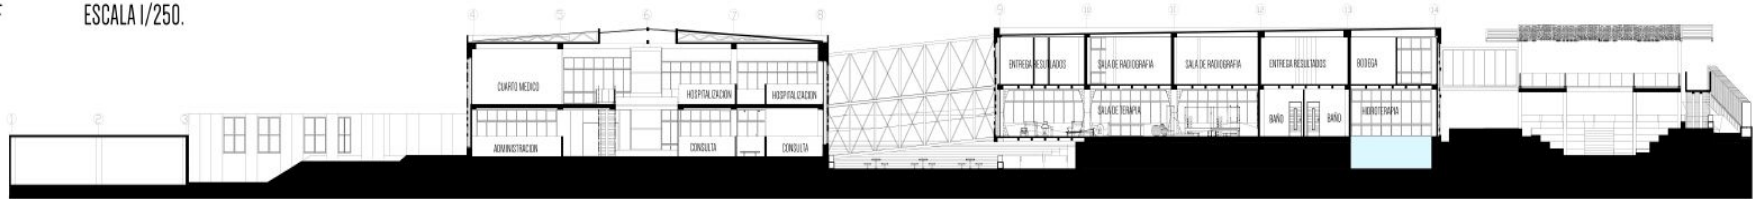
CORTE F-F

ESCALA 1/250.
